SÉCURITÉ AÉRIENNE — NOUVELLES

TP 185F

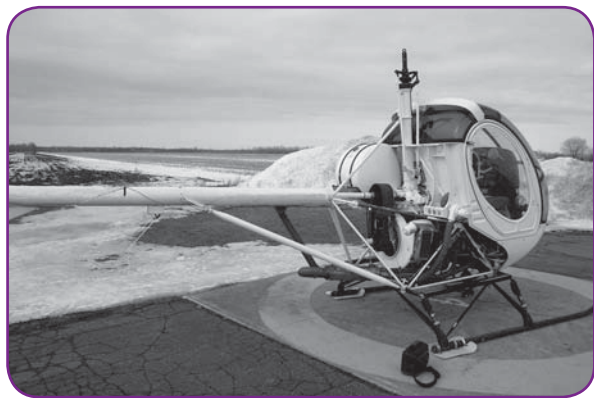
Faits établis quant aux causes et aux facteurs contributifs

1. Le boîtier de roulement de l'arbre creux d'entrée n'était pas positionné conformément aux procédures décrites par le constructeur, ce qui a bloqué le passage de l'huile et causé la défaillance catastrophique des roulements de l'arbre creux d'entrée.
2. Pendant l'inspection indépendante, on n'a pas décelé la mauvaise installation de la boîte de transmission principale.

À la fin d'une révision de la transmission principale ou d'une inspection après arrêt soudain de cette dernière, ou dans toute autre situation au cours de laquelle la bague de roulement doit être démontée, l'entreprise de réparation peindra des lignes de repérage rouges sur ces bagues et sur les boîtes de transmission pour que les orifices de lubrification puissent être alignés convenablement. L'entreprise fera également tourner la transmission pendant 15 min afin de vérifier qu'elle est effectivement lubrifiée et de s'assurer de l'absence de fuites au niveau du joint d'étanchéité et de la ligne de joint. Ces changements seront apportés aux fiches de travail de l'entreprise.

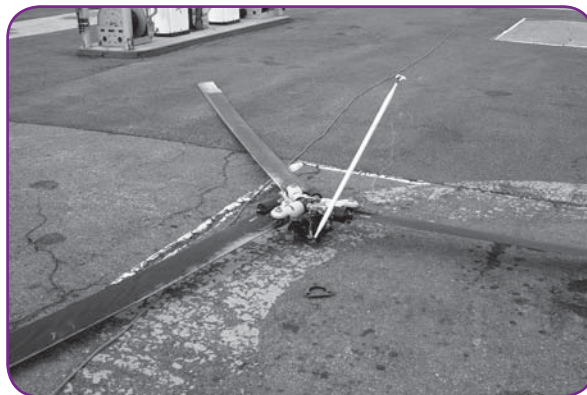
donc se séparer de son arbre en cas d'arrêt soudain de la transmission, ce qui constitue un danger pour les occupants de l'hélicoptère et les personnes au sol.

Le rotor principal repose sur le sol après s'être séparé de l'aéronef.

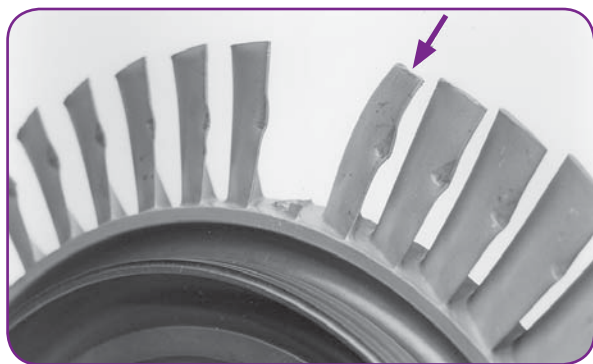
défaillance de l'aube mobile par rupture en surcharge quand la partie restante n'a plus été en mesure de supporter les charges qui lui étaient appliquées.

La flèche pointe vers la défaillance de l'aube mobile en raison d'un criquage de fatigue causé par un phénomène thermique.

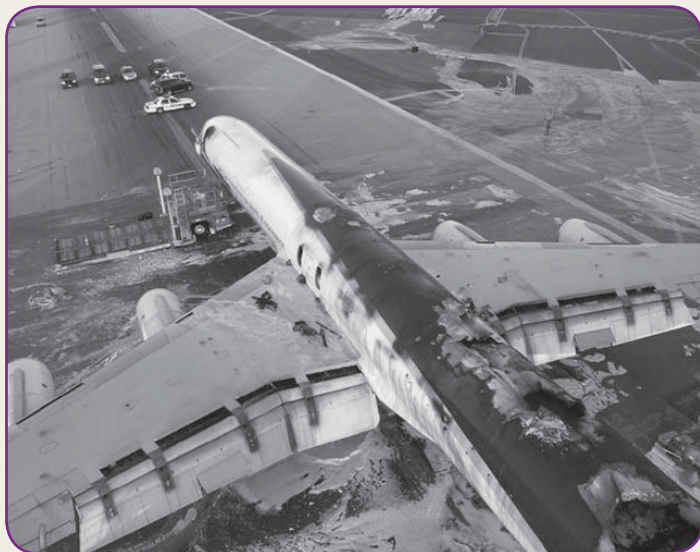
Cet aéronef cargo a effectué un atterrissage d'urgence à Philadelphie (PA) après que l'équipage a détecté de la fumée dans le poste de pilotage. Le voyant avertisseur FUMÉE/INCENDIE s'est allumé trois minutes avant l'atterrissage, et l'équipage a demandé au contrôleur de la tour de confirmer la présence de camions d'incendie, ce que le contrôleur a fait. Au moment de l'atterrissage, l'avion a été la proie des flammes, et les trois membres d'équipage ont évacué l'avion par la fenêtre du poste de pilotage et par une glissière. Personne n'a été blessé, mais l'avion a été détruit. Les membres d'équipage ont fait un excellent travail dans les règles afin de sauver leur vie, et l'intervention professionnelle de l'ATC ainsi que des unités de lutte contre l'incendie a également contribué à assurer l'évacuation rapide et réussie des membres d'équipage. On a rapporté deux marchandises dangereuses à bord, soit de l'amyl méthyl cétone et des trousses de réparation de pneus.

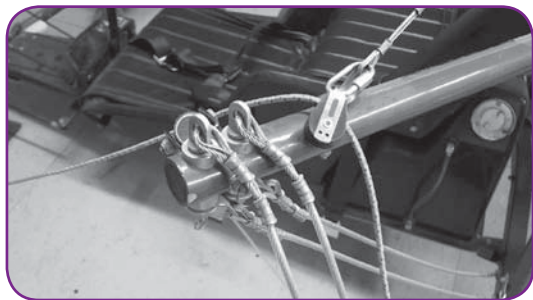
Immédiatement après avoir quitté le sol, le pilote a éprouvé des problèmes de maîtrise, et on a alors remarqué qu'un câble d'élévateur en acier inoxydable était enroulé autour du longeron extérieur gauche. Le pilote et le passager ont tenté de glisser le câble d'élévateur par-dessus l'extrémité du longeron pour défaire l'enroulement, mais le câble était tendu et, en raison des charges aérodynamiques exercées sur la voilure, il était impossible de le replacer. Le virage vers la gauche s'est transformé en spirale serrée vers la gauche, et le parachute s'est affaissé avant que la partie de l'appareil comportant les sièges ne heurte le sol.

Figure 1. Plan serré du longeron extérieur gauche et des boulons à œil, ainsi que des câbles d'élévateur en position correcte avant le vol

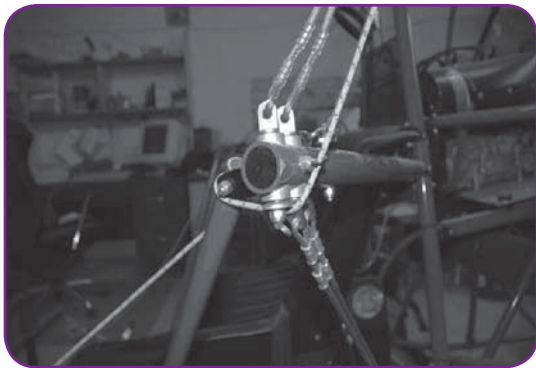
Figure 3. Image de la suspente de guidage enroulée autour du longeron extérieur alors que les câbles d'élèveur sont à la verticale en position normale pour le vol

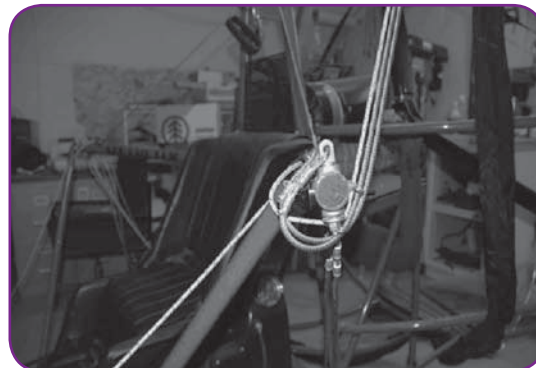
Figure 4. Image des câbles d'élèveur et de la suspente de guidage enroulés autour du longeron extérieur

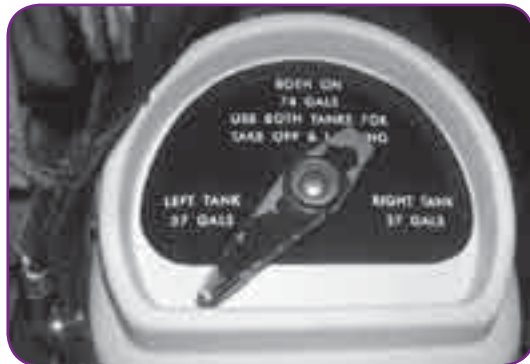
Figure 1. Le couvercle du sélecteur de réservoir carburant empêche de placer le sélecteur à la position OFF non indiquée

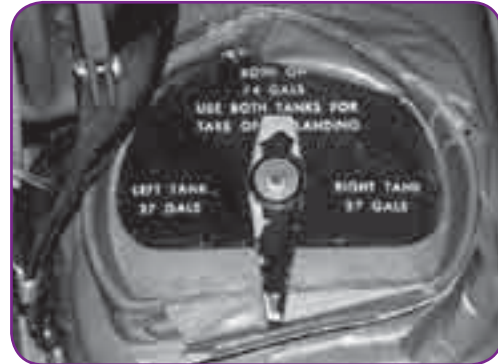
Le robinet est décrit dans le manuel d'utilisation de l'avion comme un robinet sélecteur à trois positions portant les indications LEFT TANK (réservoir gauche), RIGHT TANK (réservoir droit) et BOTH ON (deux réservoirs). Le robinet comporte une quatrième position, OFF (arrêt), qui se trouve à l'opposé de la position BOTH, mais lorsqu'il est en place, le rebord en plastique du couvercle du sélecteur du réservoir carburant empêche de pouvoir mettre le robinet à la position OFF, comme l'illustre la figure 1. D'un point de vue tactile, les changements de positions sont identiques. L'emplacement du sélecteur fait en sorte que le rebord en plastique peut être endommagé par la circulation des passagers. S'il est endommagé, le robinet sélecteur peut accidentellement être placé à la position OFF

Figure 2. Couvercle du sélecteur de réservoir carburant endommagé – Sélecteur à la position OFF non indiquée
